### طلسمات الليثي

والاصلاحات التي ادخلت عليها

لمفخرة صاحب العزة محمد بك نجاتي اباظه

في ٣٠ مارس سنة ١٩٢٩

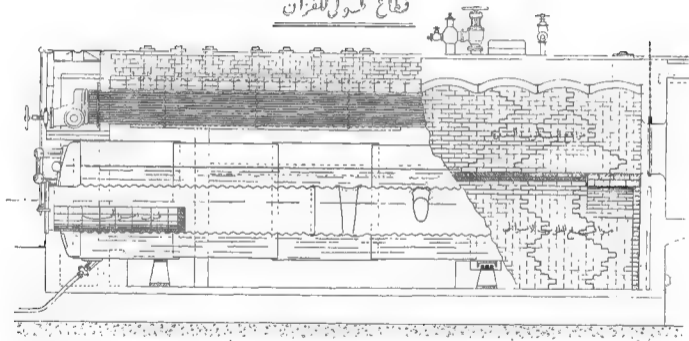
قطاع طول للفزان

ترون من الشكاين ١ و ٢ صور الشروخ التى وجدت بها وعددها اثنان وعشرون شرخا وبالأسف لا يمكن تصوير التقفعات ولا انبطاح الحوائط التى وجدناها وانما يمكنك أن تتصور شكلها اذا رأيت رجلا ينحنى ليسلم على عظيم .

والذى أؤكد أن سبب هذه الشروخ هو استعمال للمازوت فان للهب تأثيرا شديدا على المباني اذا أوقدت مباشرة بعد اتمام البناء وقبل جفافها جفافا تاما اذ يحصل انكماش فيحدث هذه الشروخ وغيرها من شدة تأثير اللهب ولأجل أن تغلب على هذا الضرر فى تلك المدة القصيرة أوقدت نارا من القش أولا ثم اتبعها بنار من الحطب ثم بنار من الخشب داخل القرن حتى تجف تدريجيا وبسرعة وقد استمرت هذه العملية ثلاثة أيام جفت المباني خلالها وأصبحت صالحة للاستعمال وقد نجحنا فى هذه العملية اذ عند الكشف عليها فى السنة التالية لم نجد شروخا ولا تكسيرا فى المباني . وقد بنى الجزء

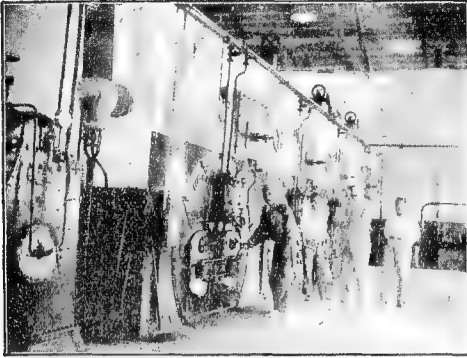
تتكون بطارية الغلايات كما هي في شكل نمرة ٣ من أربعة قزانات واحد منها احتياطي وهي من طراز لانكشير وأجدني مضطراً لاختصار الشرح اختصاراً للوقت وسيتناول هذا الحديث الأجزاء التي عملنا بها اصلاحات فقط

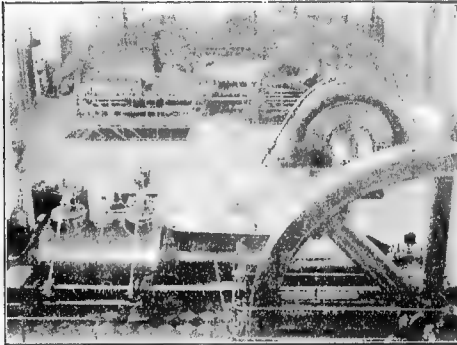
( شكل ٤ )

تتألف هذه الغرفة التي طولها ٤٠ متراً من ثلاث ماكينات  
أفقية من ذوات الأسطوانتين كما ترى في شكل نمرة ٤ إحداها ذات

ضغط عال والثانية ذات ضغط منخفض وبكل سلندر صمامتان من  
الصمامات الساقة شكل نمرة ٥ ونمرة ٧ وأقطار البستمين ٣٥ و ٦٠ سم  
وطول المشوار متراً والقوة البيانية ٣٢٠ حصاناً I.H.P. والقوة الفعلية  
٢٧٠ B.H.P. بحصول ٨٥ ٪

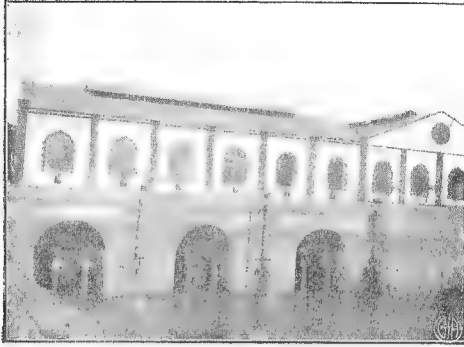
(شكل ٦)

وتتصل طلمبة خاصة بكل آلة من هذه الثلاث آلات إنصالاً مباشراً وللمص ماسورتان شكل ٦ قطر كل منها ٩٠ سم وللطرد ماسورة واحدة والطلمبات ذات شناير من الجانبين لزنق ريشتها كلما تأكلت واسكل شنبر من الشنبرين أربعة مسامير لزنقه على سطح المروحة والغرض من هذه الشناير هو تمام إبعاد الريشة من احتكاكها بجسم الطلمبة ويوجد بكل طلمبة ماسورة في أعلاها لتفريغ الهواء منها لاتمكن من إدارتها بواسطة جوفار كبير ( Ejector ) قطر ماسورته ١٠ سم .

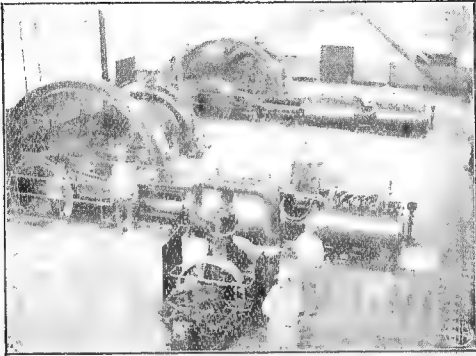
( شكل ٧ )

ويوجد داخل غرفة الماكينات ماكينة بخارية رأسية للنور ذات  
سلندر واحد شكل ٧ قطرها ١٧ سم ومشوارها ٢١ سم وقوتها ٢١  
حصاناً بخارياً تدبر مولداً كهربائياً (دينامو) بسرعة ٣٠٠ لفة في  
الدقيقة ذات تيار مستمر مقداره ١٣٢ أمبير وتحت ضغط ١٢٠  
فولت ومجموع قوتها ٨ و ١٥ كيلووات .

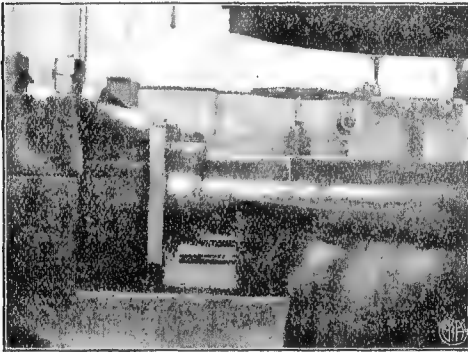
(شكل ١١)

فأصبحنا أراء ذلك الموقف مجبرين على خرط العامود في الجزئين  
المتأكلين فقلت تخانته بوصة كاملة أنظر شكل نمرة ١١ فإنه يريك

الموقع في آخر العامود وانظر شكل نمرة ١٢ فإنه يريك التأكل في  
في الجزء بين الحدافة والطلمبة

كان يودى أن أعمل لهذه العواميد الثلاثة جلبا من النحاس فتقوى  
العامود في هذين النقطتين وكلما تأكلت وضعنا أخرى بدلها وسكن  
ضيق الوقت وعدم وجود ما كينة رابعة احتمالية اضطرني لعدم تنفيذ

هذا الاصلاح القويم وسنبداً به عند الحصول على عامود احتياطي  
من أوروبا
